**Automaattinen vauriomittaus
molempiin ajosuuntiin:
käyttötapaukset ja suositukset**

APVM 2006-2007 T&K

Tiehallinnon selvityksiä 27/2007

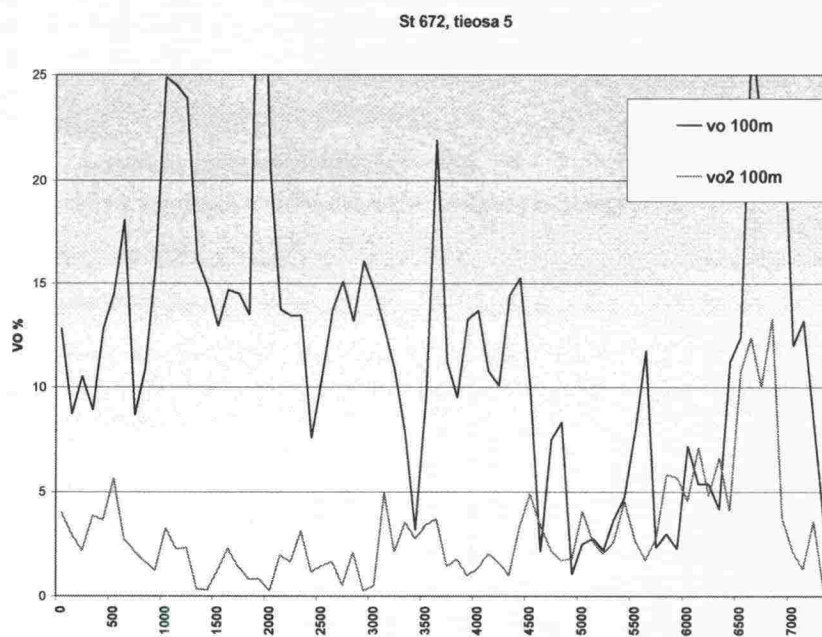
Kuva 3. Seututieltä 672 mitatut vaurio-osuudet koko kaistan alueelta.

Tiellä 672 on paljon turvekuljetuksia ja niiden lisäksi myös jonkin verran puutavaraliikennettä. Tien varrella tieosan 5 (kuva 3) alussa sijaitsee myös lastausalueeksi varatut Ponsikylän kuormausalueet.

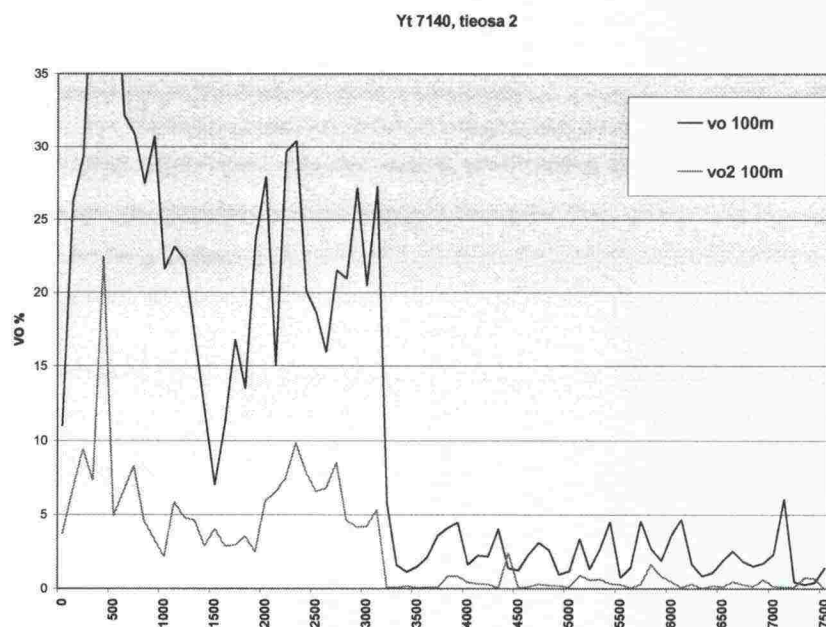
Kuva 4. Vaurioitumista kuvaavissa käyrissä näkyy selvästi tieosan lopulle tehdyn rakenteen parantamisen ja päällystämisen vaikutus.

Osalle tien 7140 tieosasta 2 on tehty suuntauksen parannus 1981. Toimenpiteen vaikutukset ovat selvästi nähtävissä (kuva 4). Tien alkuosalla päällystys-

teenä on pab-v, päällystys tehty vuonna 1999. Loppuosa on ab:lla päällystetty ja päällyste on tehty vuonna 1998.

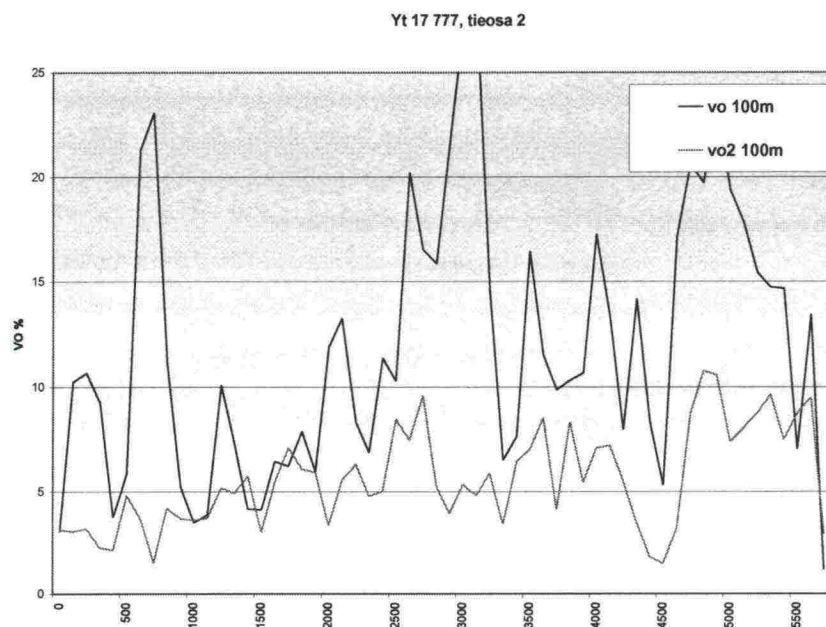
Kuva 5. Vaurioituminen on selvästi alkanut molemmissa ajosuunnissa, suunnassa 1 vauriot ovat osittain jo huomattavia.

Tiellä 17 777 (kuva 5) liikennemäärä on varsin kohtuullinen 210 ajon/vrk. Tästä kuitenkin huomattava osa (29,5 %) on raskasta liikennettä. Raskasta liikennettä tielle aiheuttavat turpeenostopaikat sekä tien varrella oleva kalkkivilouhos. Tieosalle on tehty kevyt rakenteen parannus koko matkalta vuonna 1994.

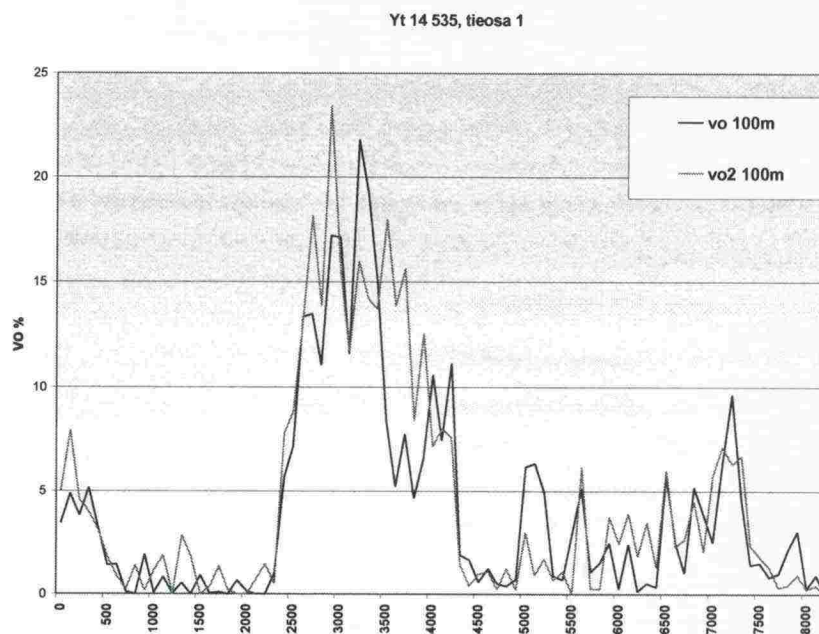
Kuva 6. Tiellä 14 535 on erittäin vaihtelevat liikennemäärät ja päällyste on myös vaihtelevasti vaurioitunutta..

Saareen päättyvä tie toimii pääväylänä saareen mentäessä ja se on yhteydessä muiden saareen tuovien teiden kanssa. Saareen muita teitä pitkin saapuva liikenne aiheuttaa hyvin vaihtelevaa rasitusta (kuva 6). Kohteen keskivaiheilla on vaurioituneempi kohta, jolla huomataan jo eroja vaurioiden määrässä.

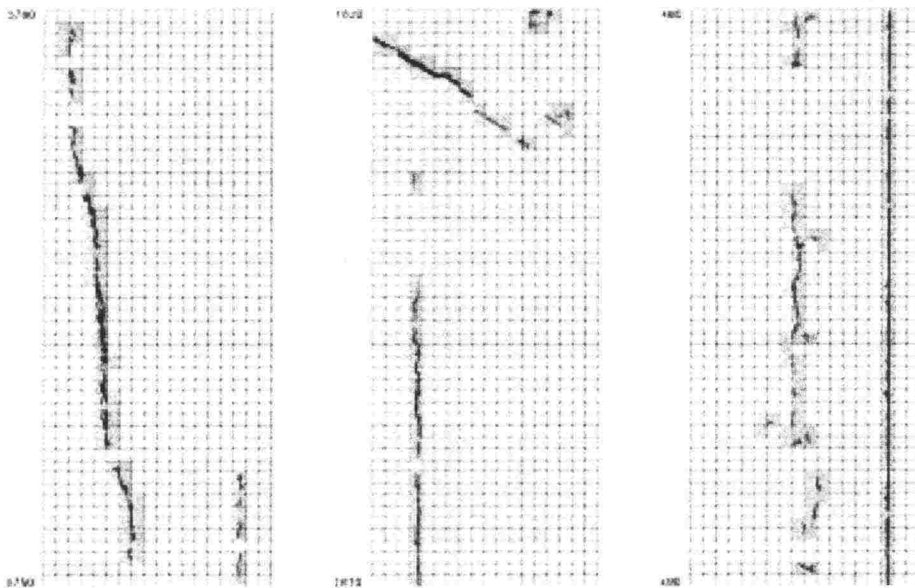
Kuva 6. Hyvin erottuvia perushalkeamia, jotka on tunnistettu tienpinnalta.

Yksittäiset vauriot erottuivat selkeinä ja yhtenäisinä CTM-kuvissa. Kuvassa 6 nähdään kolme esimerkkiä yksittäisistä halkeamista. Kuvissa näkyvien vaurioiden todennäköinen syy ei ole liikenneserasitus, vaan vauriot ovat syntyneet pohjamaan liikkeen aiheuttaman rasituksen, routanousujen, tiivistymäerojen, epästabiilin pohjamaan tai näiden kaikkien yhdistelmän seurauksena. Esimerkissä nähtävät vauriot ovat vielä yksittäisiä, eikä tie ole vielä päässyt huonoon kuntoon.

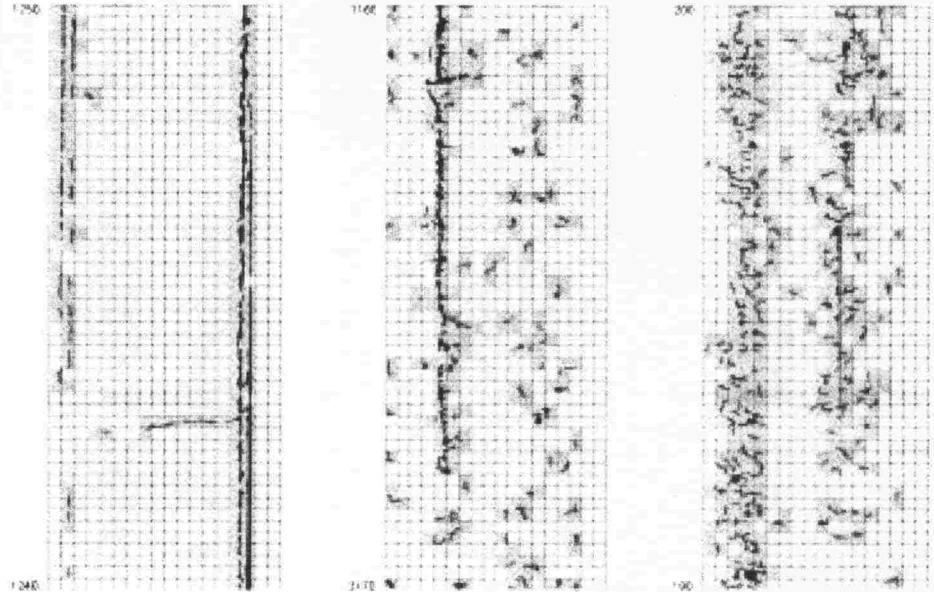
Kuva 7. Urien sijainti kaistalla verrattuna siihen, missä urat todellisuudessa ovat.

Kuten jo edellä mainittiin, vauriomittauksessa käytetty ajouran paikka eivät välttämättä vastaa tieltä löydetyn todellisen ajouran paikkaa. Yllä olevilla teillä 7140 ja 17 777 saatujen esimerkkien (kuva 7) kohdalla voidaan arvioida ajourien sijaitsevan melko lähellä mittausten analysoinnissa käytettyä sijaintia. Näillä teillä vauriot ovat todennäköisesti seurausta liikenteen aiheuttamasta rasituksesta, sillä vauriot sijaitsevat varsin oppikirjamaisesti määritellyillä ura-alueilla.

Enemmän vaurioituneissa kohdissa ei aina voida päätellä vastaavatko suunniteltu ja toteutunut ura täysin toisiaan. Yhdessä esimerkeissä (kuva 7) huomaa uran olevan todennäköisesti noin yhden ruudun verran (20 cm) vasemmalla.

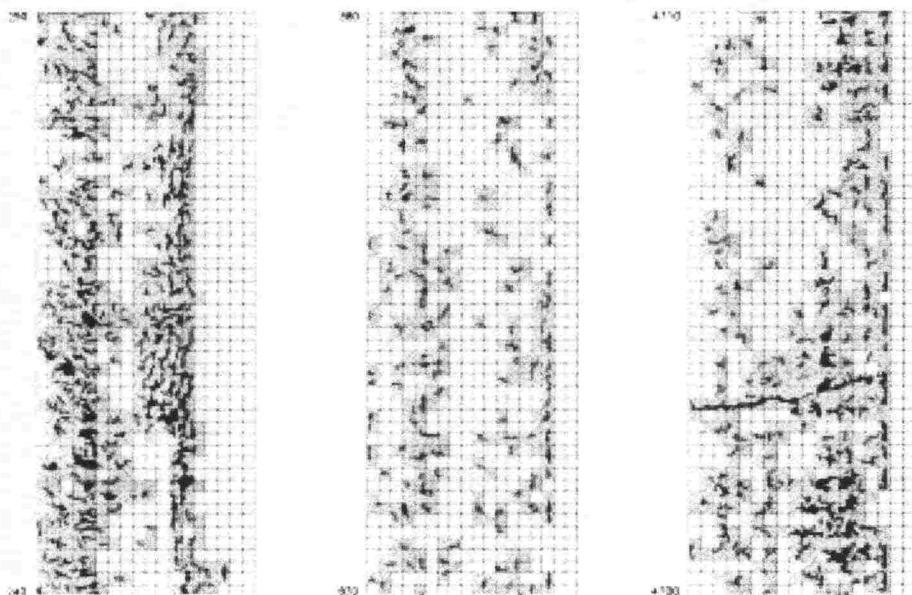
Kuva 8. Kohtia jotka ovat erittäin pahasti vaurioituneet.

Kuvassa 8 nähdään kohtia, jotka ovat jo selvästi hajonneita. Esimerkki kohdissa vauriot ovat jakautuneet selvästi kaistan vasemmalle ja oikealle puolelle sekä ajourien alueelle. Vauriot ovat todennäköisesti ainakin osittain liikenteen rasituksen synnyttämiä.

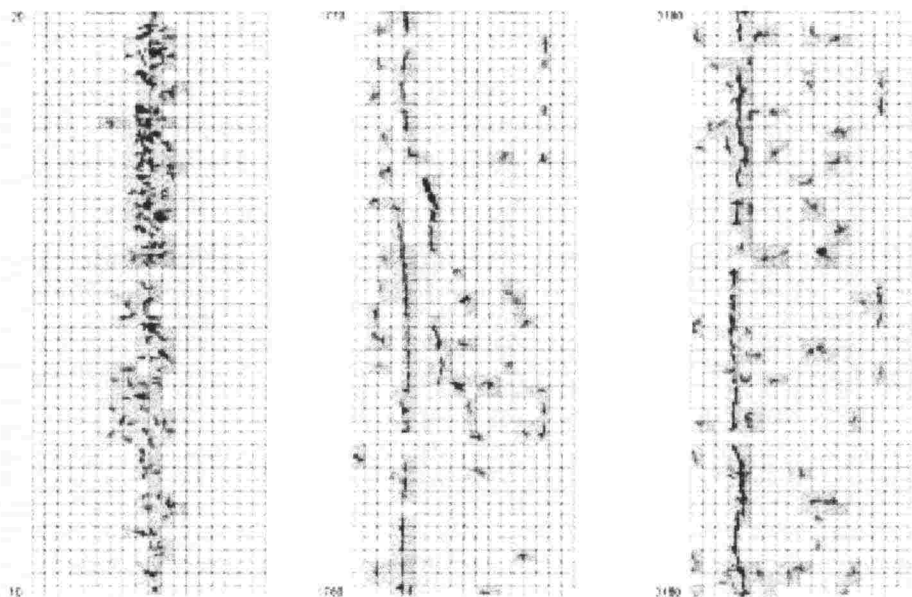
Kuva 9. Kohtia joissa on erilaista vaurioitumista ympäri ajokaistaa. Esimerkki, jossa vauriot ovat lähinnä kaistan keskellä.

Muutamassa kohteessa havaittiin huomattavaa vaurioitumista kaistojen välisellä keskialueella (kuva 9, vasemmalla). Vauriot olivat vaihtelevasti ajoradan keskiosan levyisiä (noin 80 cm), mutta joissain kohdissa vauriot kattoi

myös suuren osan ajourien alueesta. Näiden vaurioiden arvioimisessa apua saisi mittauksen aikana ajosuuntaan otetuista kuvista. Niiden avulla voitaisiin tarkemmin tutkia vaurioitunutta aluetta ja sen perustella päätellä mikä on aiheuttanut vaurion. Pelkästään CTM-kuvista ei voida nähdä, mikäli osa vauriosta on päällysteen purkautumisen aiheuttamaa.

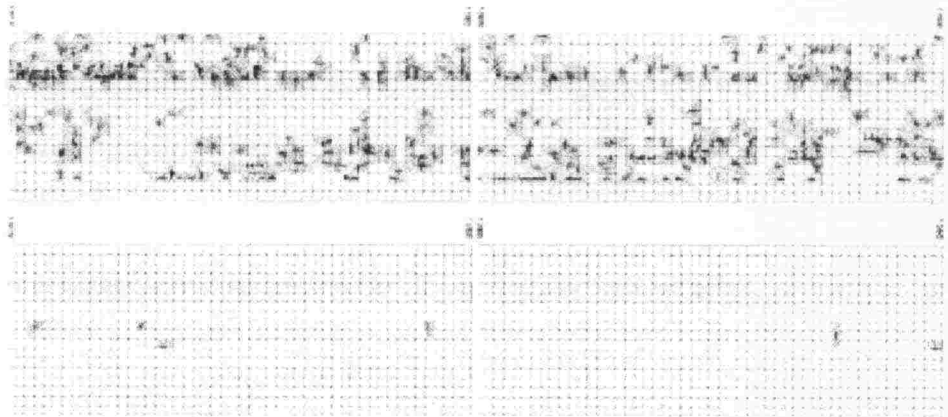
Kuva 10. Kuvassa on näkyvissä vauriokartat samalta kohdalta tietä mitattuna eri suuntiin. Alemmissa suunnan kaksi kuvissa vaurio-osuus on 1 % ja ylemmissä kuvissa noin 28 %.

Kuvassa nähdään vauriokartat samalta tienkohdalta. Verrattaessa kuvia toisiinsa huomataan ylemmän kuvaparin kohdalla, että liikenteen rasitus on vaurioittanut päällystettä. Vauriot ovat melko selkeästi keskittyneet ajourien alueelle. Toiseen suuntaan mitattuna tie on puolestaan selvästi paremmassa kunnossa. Päällysteen pinnalta voidaan havaita vain joitain yksittäisiä vaurioita. Voidaan olettaa, että kyseisellä tieosalla raskasta liikennesäätystä on vain toisessa ajosuunnassa.

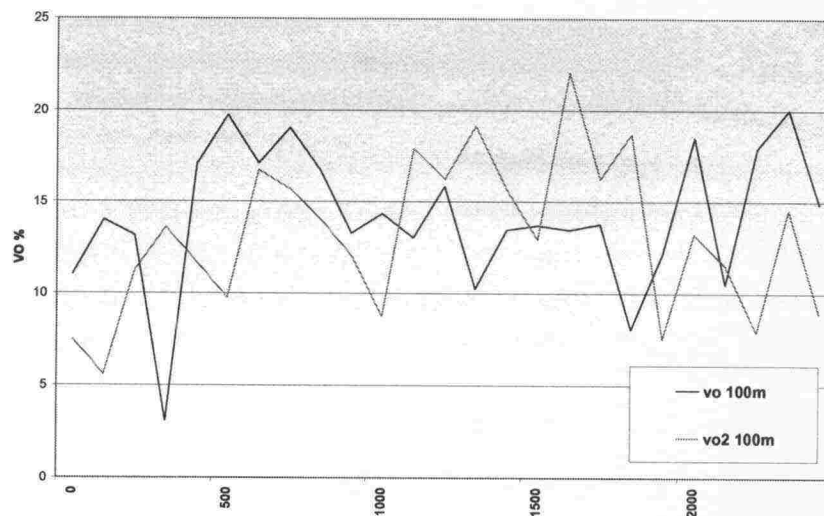
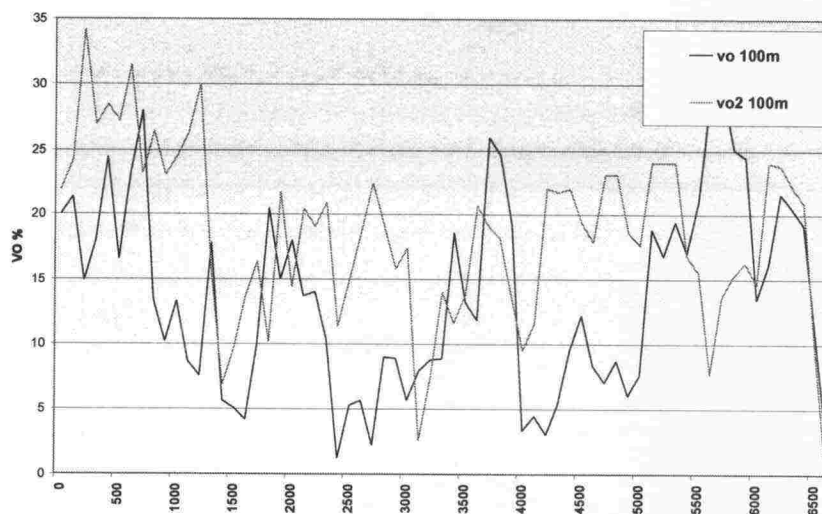
Tietä rasittavat pääasiassa turvekuljetukset. Liikennemäärä on 744 ajon/vrk, josta raskaan liikenteen osuus 8,9 %. Tien päällysteenä pab-v, joka on tehty 1995. Samaan aikaan (94–95) tien rakennetta parannettiin.

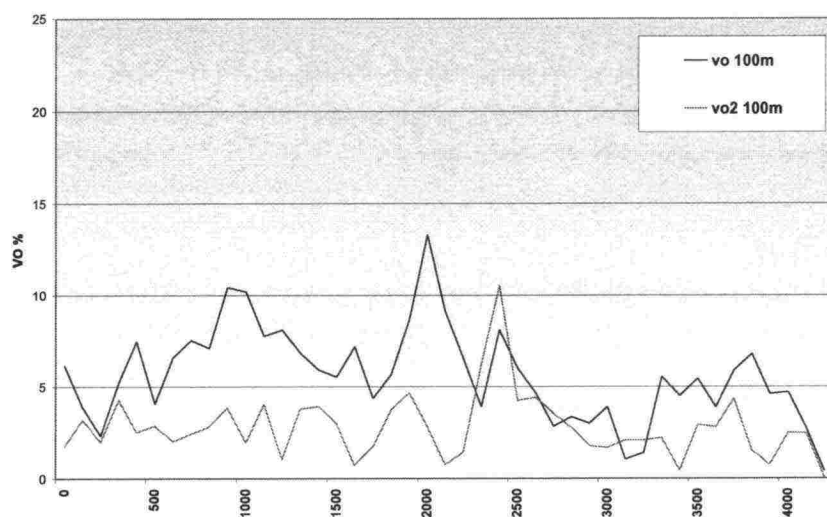
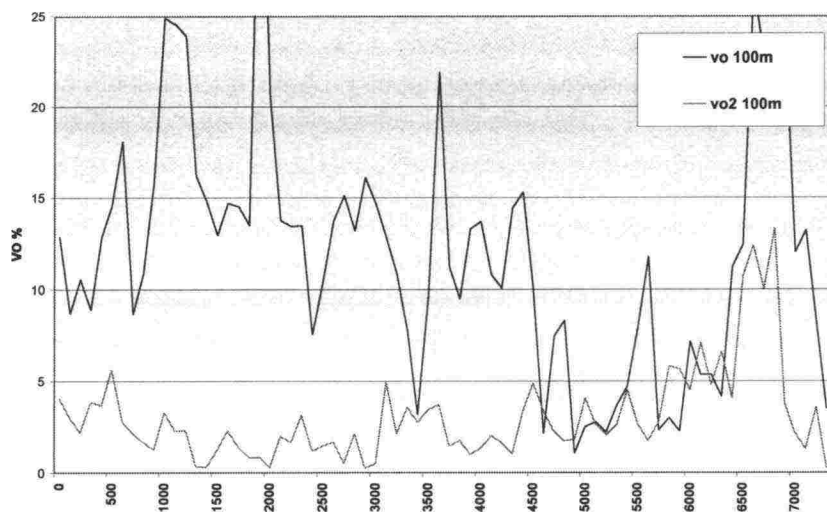
Tiellä on turvekuljetuksien lisäksi myös jonkin verran puutavari liikennettä. Tien varrella tieosan 5 alussa sijaitsee myös lastausalueeksi varatut Ponsi-
kylän K-alueet. Tien liikennemäärä 1106 ajon/vrk, josta raskasta liikennettä
11,5 %. Tien rakennetta ja suuntausta on parannettu 1976. Pab-v päällyste
on tehty vuonna 1998.

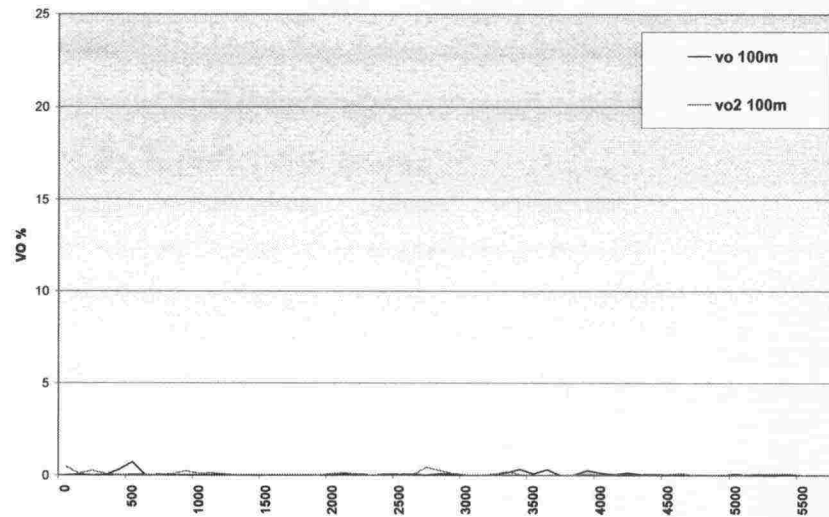
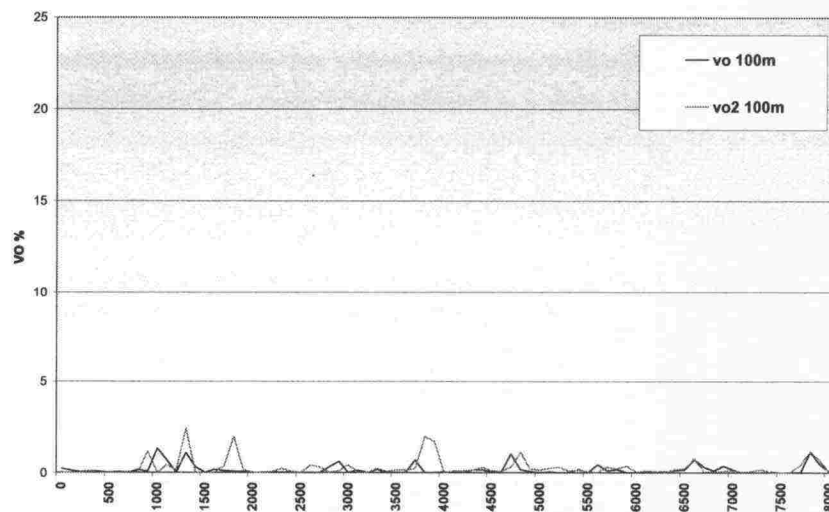
Turvekuljetusten lisäksi tietä rasittaa alueella tapahtuva kivenotto. Tien liikennemäärä on 768 ajon/vrk, josta 11,6 % raskasta liikennettä. Välillä 6/0–7/996 päällysteenä on pab-v, pinta on tehty 1997. Jälkimmäisen tieosan loppu on ab-päällysteistä, päällystys on tehty 1991.

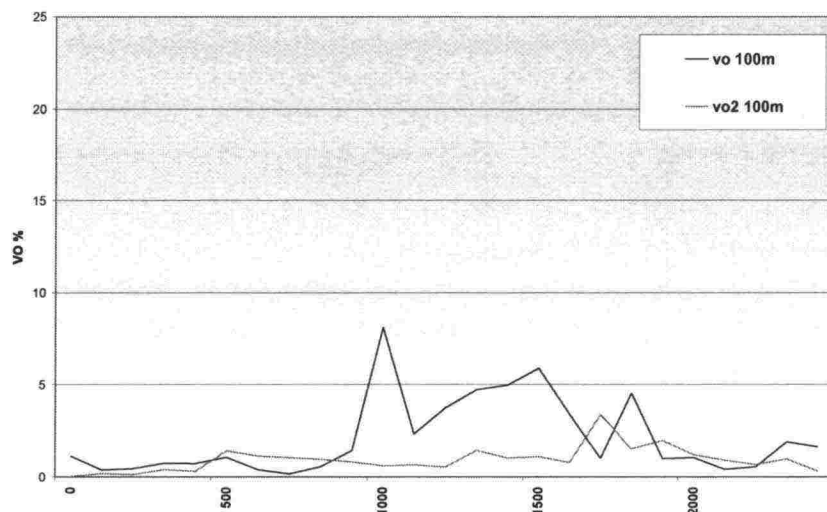
Yt 6921, tieosa 2

Tien liikennemäärä on 117 ajon/vrk, josta 12,0 % on raskasta liikennettä. Tien varrella sijaitsee useita turpeennostopaikkoja, kuorma-autohalli sekä VR:n käyttämä lastauspaikka. Tieosalle on tehty suuntauksen parantamista paaluvälille 0–2466 vuonna 1987. Päälysteenä on pab-v ja pinta on tehty vuonna 2000. Etäisyydeltä 2466 tieosan loppuun (n. 600 m) asti tie on sora-pintainen.

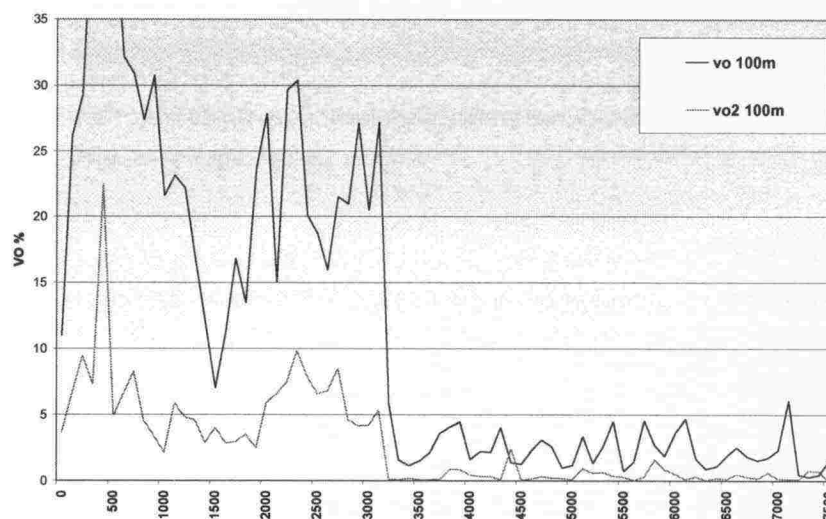
Yt 7140, tieosa 2

Tien liikennemäärä on 555 ajon/vrk, josta raskaan liikenteen osuus on 7,6 %. Tien alkuosalle paalulle 2/3214 asti on tehty rakenteen parannus vuonna 1981. Tien loppuosalle on tehty suuntauksen parannus 1986. Alkuosan rakenteeltaan parannetun osuuden päällysteenä on pab-v, päällystys tehty vuonna 1999. Loppuosaa on ab:lla päällystetty vuonna 1998. Toimenpiteiden rajapinta (paalu 2/3214) näkyy ajosuuntien vauriokuvaajissa selvästi.

Tähän työhön mitatut kohteet tulisi mitata vuonna 2007 toistamiseen, jolloin voidaan arvioida teiden vaurionopeutta niissä tapauksissa kun se on nopeaa. Esimerkiksi tien 7140 on tässä suhteessa mielenkiintoinen seurantakoh-

de. Tien alkuosa on jo melko vaurioitunutta, samalla kun tien loppuosaa on ehditty kunnostaa.

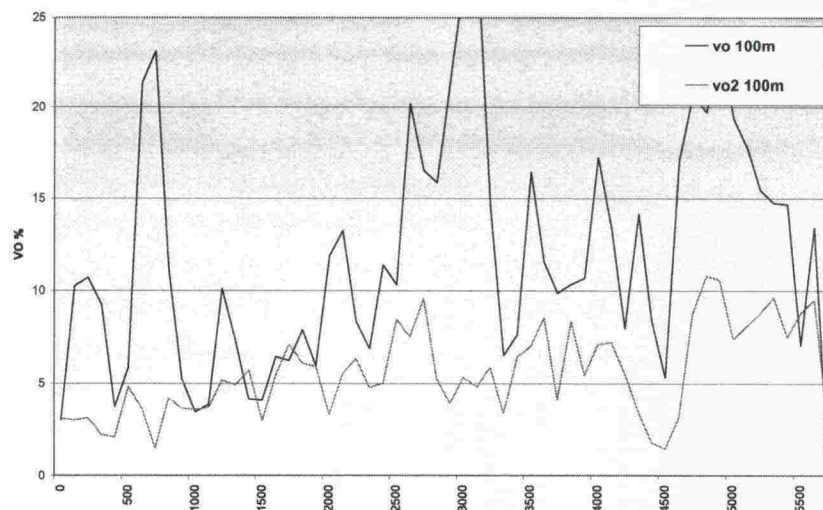
Yt 17 777, tieosa 2

Liikennemäärä on 210 ajon/vrk, josta 29,5 % on raskasta liikennettä. Raskasta liikennettä tielle aiheuttavat turpeennostopaikat sekä tien varrella oleva kalkkikivilouhos. Tieosalle on tehty kevyt rakenteen parannus vuonna 1994. Tieosuudella on keliirikorajoitus 8t koko matkalla. Päällysteenä on pab-v joka valmistui 1999.

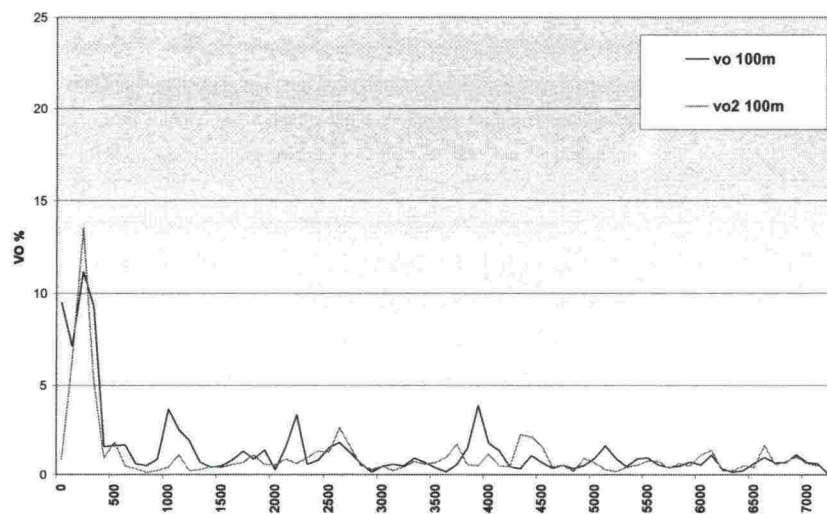
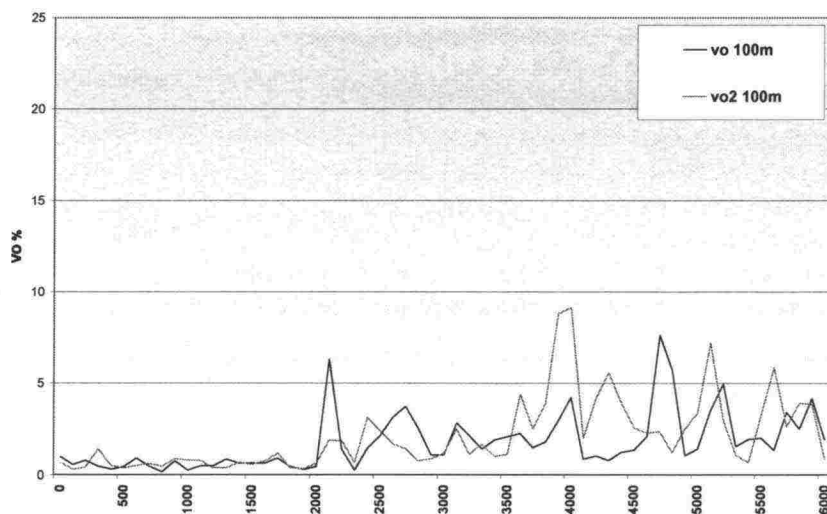
Tie kulkee Lappeenrannasta itärajansuuntaisesti etelään. Liikennemäärä tiellä on 2510 ajon/vrk, josta 10,5 % on raskasta liikennettä. Rasitusta tielle aiheuttavat rajaliikenne ja kivenajo. Tielle on tehty suuntauksen parannus 1971.

- etäisyydellä 2/0–2/400 ab, tehty 1993
- etäisyydellä 2/400–3/2147 ab, tehty 2000
- etäisyydellä 3/2147–4/0 ab, tehty 1995

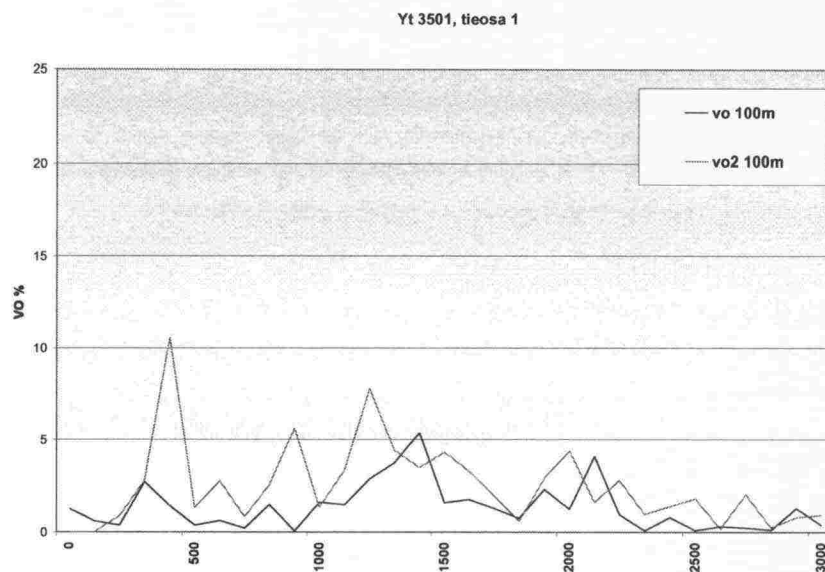
Yhdystie 3 501:

Tien varrella on paljon soranajoa ja liikennemäärä on 967 ajon/vrk, josta raskasta liikennettä 5,7 %. Tie on yhteydessä saareen johtavan tien 14 535 kanssa. Päälysteenä on ab, joka on levitetty 1992. Tielle ei ole tehty rakenteen tai suuntauksen parannuksia.

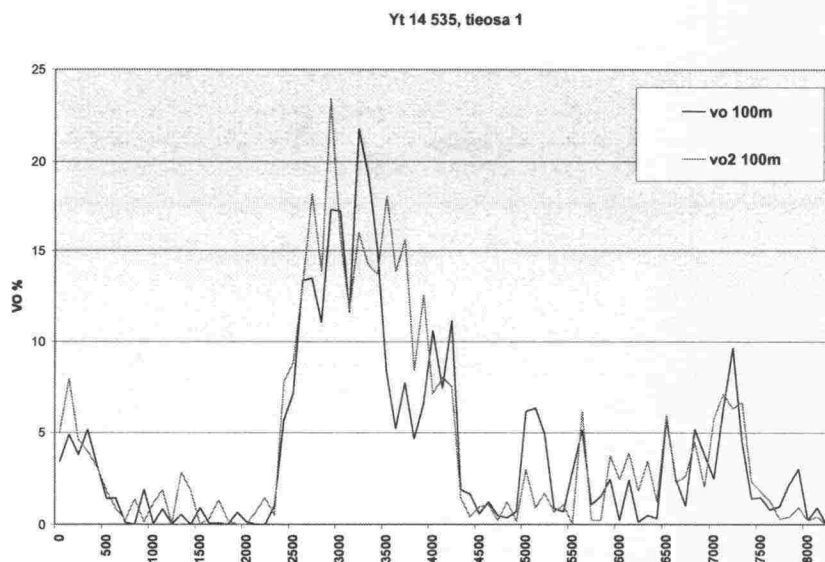
Yhdystie 14 535:

Tie johtaa saareen ja se on yhteydessä tien 3501 kanssa. Välille 1/0–1/4350 tehtiin rakenteen parannus vuonna 1995, välille 1/4350–1/5069 tehtiin kevyt rakenteen parannus 1992. Tieosan lopulle (paalulta 4500 eteenpäin) on tehty päälysteen korjauksia. Tielle on tehty ab-pinta 1994. Tieosalla on hyvin vaihtelevat liikennemäärät:

- välillä 1/0–1/4500 liikennettä 277 ajon/vrk, josta raskasta 6,5 %
- välillä 1/4500–1/5856 liikennettä 1133 ajon/vrk, josta raskasta 6,3 %
- välillä 1/5856–1/8233 liikennettä 488 ajon/vrk, josta raskasta 6,3 %
